# የደብረ ገነት ናዙኝ ማርያምና የአቡነ አሮን መንክራዊ ውቅር አብያተ ክርስቲያናት ታሪክና ኪነ ሕንፃ ዳሠሣ ጥናት<sup>1</sup>

## Abstract

This study aims to introduce the history, architecture and conservational status of Nazugn Maryam and Abunä Aron, two of the many rock-hewn churches found in Mäqét District, North Wällo. Nazugn Maryam is a monolithic structure believed to have been built during the 4<sup>th</sup> century A.D. The externally sculpted vertical buttresses; the pointed, semi-circular, opened and false windows; and the horizontal supporter are among the architectural distinctions of this church. It also has an elaborated drainage system via south-westerly and north-easterly tunnels. Such features suggest continuity in the architectural tradition of the country and make Nazugn Maryam comparatively pertinent to the stylistic and engineering apogee attained in the rock-hewn churches of Lalibela. Abunä Aron, on the other hand, takes its name from an Ethiopian monk who built the church in the 14<sup>th</sup> century. This cave church has a complex layout constituting seven divisions. Its most amazing feature is, however, the səqurät (ስቁረት), a waterproof aperture on the roof of the chanting, which attests to the

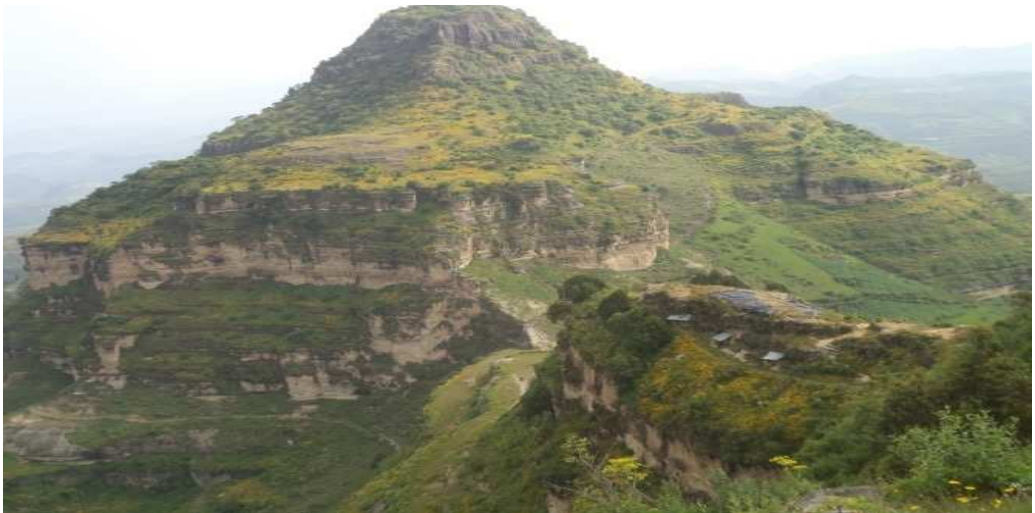
### ብርሃነ ምስል ፩. የናዙኝ ማርያም ውቅር ቤተ ክርስቲያንና አካባቢው

ናዙኝ ማርያም ውቅር ቤተክርስቲያን በሰሜን ወሎ ዞን መቄት ወረዳ ውስጥ በአዕማጥ (አዕማድ) ቀበሌ ዐሥር ከፍላቂት ከተማ በስተምዕራብ ፱ ኪ.ሜ ርቀት ላይ ይገኛል። ከወልዲያ ወደ ጋይንት በሚወስደው መሥመር ፲፭ ኪ.ሜ ይርቃል፡፡ በዚህ መሥመር ላይ ከተመሠረተችው የደብረ ዘቢጥ ከተማ በመነሳት ወደ ምዕራብ አቅጣጫ ሜዳማውን አካባቢ በመያዝ ኹለት ሰዓት ያህል የእግር መንገድ የሚወስደውን ገደላማና አቀበታማ ቦታ በማለፍ ከቦታው መድረስ ይቻላል። ቤተ ክርስቲያኑ ከዙጋ ወንዝ በስተምሥራቅ በኩል ይገኛል። የቤተ ክርስቲያኑ የቦታ መገኛም (UTM Coordination) 0453588 ምሥራቅና 1310423 ሰሜን እንዲሁም በ2225 ሜትር ከባሕር ወለል በላይ ከፍታ ያለው ነው።

ቀደም ሲል እንደተገለጸው የደብረ ገነት ናዙኝ ማርያም ውቅር ቤተ ክርስቲያን በዐራተኛው መ.ክ.ዘ. በአቡነ ሙሴ አማካይነት ታነፀ። ቤተ ክርስቲያኑ የተፈለፈለው ከቀይ ዐለት<sup>55</sup> ሲኾን ጋይንት ውስጥ ከሚገኘው መለና መድኃኔ ዐለም ጋር ተመሳሳይነት አለው።<sup>56</sup> ግቢው በወይራ፣ በሐበሻ ጽድ፣ በዋርካ፣ በቁልቋል፣ በታሎ፣ በጨጮ፣ በመረዝና በሌሎች ዛፎች ተሸፍኗል።

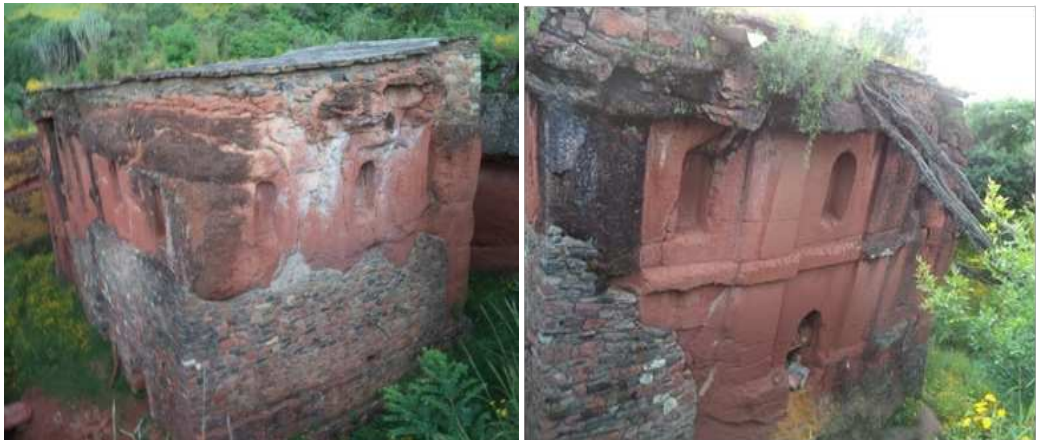
ብርሃነ ምስል ፪. የሰሜንና ምዕራብ ገጽ እይታ፣ ብርሃነ ምስል ፫. የምሥራቅ ገጽ እይታ

ቅርጽ ያለው ጥንታዊ የሥልጣኔ አሻራን የሚመሠክር ሙሉ ወጥ ውቅር ሕንፃ ሲኾን በውጭ በኩል ፲፭ ሜ. ርዝመት፣ ፲ ሜ. ወርድና ፲ ሜ. ቁመት አለው፡፡ ሕንፃው በሁሉም ገጽ ከዋናው ዐለት ሲኾን የሐናዕያኑን ልዩ የምሕንድስና ጥበብና ችሎታ የሚያሳዩ የውኃ መፋሰሻ እንዲሁም የሰው መተላለፊያ የነበሩ መሻለኪያዎች በደቡብ ምዕራብ (በስርቆት ምክንያት በቅርብ ጊዜ ተዘግቷል) እና በሰሜን ምሥራቅ ገጽ በኩል ይገኛሉ፡፡ የደብሩ አገልጋዮች እንደሚሉት መሻለኪያዎቹ በእግዚአብሔር ርዳታ ከዙጋ ወንዝ ተጠልፎ የመጣ ውኃ የሚገባቸውና የተቆፈረውን አፈር እያጠበ የሚወጣቸው ነበሩ፡፡<sup>58</sup> ቤተ ክርስቲያኑ ዙሪያውን በዐለቱ ገደልነት የታጠረ ሲኾን አንድ መግቢያ ብቻ አለው፡፡ ይህም ቅርብ ጊዜ የተዘጋጀ እንጅ የመጀመሪያው በር አይመስልም፡፡ ምክንያቱም የመጀመሪያው በር የተዘጋው መሻለኪያ ሳይኾን አይቀርም፡፡

ቤተ ክርስቲያኑ ፲፮ የማይከፈቱ መስኮቶች (false windows) ሲኖሩት ዐምስቱ በደቡብ፣ ዐምስቱ በሰሜን፣ ሦስቱ በምሥራቅ እና ሦስቱ በምዕራብ በኩል ይገኛሉ፡፡ በተጨማሪም አንድ ክፍት መስኮት (opened window) በምሥራቅ በኩል ይገኛል፡፡ አብዛኛዎቹ የተጎዱ ቢኾኑም አልፎ አልፎ የሚታየው የኪነ ሕንፃ ቅሪታቸው ስለ ጠቅላላ መስኮቶቹ የኪነ ሕንፃ ጥበብ ግንዛቤ የምናገኝባቸው ናቸው፡፡ በንጽጽር ደረጃ በተሻለ መልኩ ኪነ ሕንፃቸው ተጠብቆ የሚገኙት መስኮቶች በምሥራቅና በደቡብ ገጽ በኩል ይገኛሉ፡፡ በሰሜን በኩል ያሉት መስኮቶች በደቡብ በኩል ከሚገኙት ትይዩ ናቸው፡፡ በምሥራቅ በኩል የሚገኙት ደግሞ በምዕራብ ገጽ

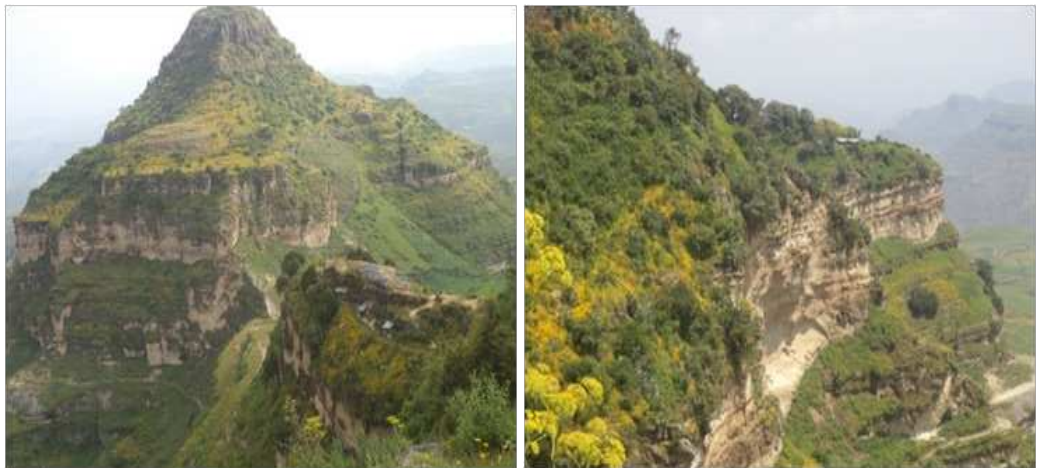
*ብርሃነ ምስል ፬. ሀ የደብረ ክርቤ ተራራ ደቡባዊ እይታና ደብረ ቀጢን ማርያም፣ ለ. ደብረ ዳሬት*

ከባህር ወለል በላይ ከፍታ ያለው ሲኾን በ0465180 ምሥራቅና 1309086 ሰሜን (UTM Coordination) ላይ ይገኛል። አካባቢው ተራራማ፣ በተፈጥሮ ደን የተሸፈነና በውስጡ ብዙ የዱር እንስሳትን የያዘ ሲኾን እጅግ ማራኪ እይታ አለው። የቤተ ክርስቲያኑ በዚህ ቦታ መኖር የአካባቢውን የሥነ ምግዳር ገጽታ በመጠበቅ በኩል ከፍተኛ ድርሻ አለው። ዋሻው ደብረ ዳሬት ወይም ደብረ ፋራን እየተባለ ከሚጠራው የተራራው ጫፍ ላይ በኢትዮጵያዊው መነኩሴ አቡነ አሮን በ፲፱ኛው መ.ክ.ዘ. እንደታነፀ ቀደም ሲል ተገልጿል። ዋሻው ሴቶች የማይገቡበት ሲኾን በስተምዕራብ በኩል ሴቶችም ወንዶችም የሚሳለሙበት የቅድስት ሥላሴ ቤተ ክርስቲያን ተሠርቷል። ደብረ ዳሬት ያለው ይህ የዋሻ ቤተ ክርስቲያን በደቡብ በኩል አንድ መግቢያና ብዙ የተለያዩ ክፍሎች አሉት። ከመጀመርያው በር ስንገባ ሰፋ ያለ ቦታ (anteroom) አለ። ወደ ውስጥ ስናልፍ ጣራው ክፍት ኾኖ እናገኘዋለን። ይኸም የመጀመርያው ስቁረት<sup>59</sup> በመባል ሲታወቅ ዝናብ ያስገባል። በስተምሥራቅ በኩል የንብረት መቀመጫ ፎቅ ሲገኝ የተወሰነ የጣራው ክፍል በሳር የተሸፈነ ነው።

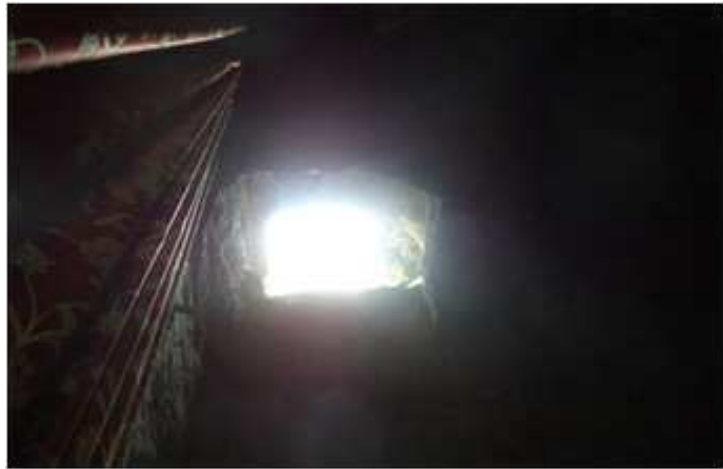
ብርሃኑ ምስል. ፭ የአቡነ አሮን ዋሻ ቤተ ክርስቲያን አስደናቂው ስቁረት

ቅኔ ማኅሌቱ ከኹሉም ክፍሎች ይሰፋል። በውስጡ እጅግ አስደናቂ የሾነው የሕንፃው ጥበብ ይታያል። ይኸም ኹለተኛው ስቁረት ተብሎ ይጠራል። አራት ማዕዘን ቅርጽ ያለው ክፍተት ነው። በዚህ ስቁረት ከብርሃን በስተቀር ዝናብ አልፎ አይገባም። ይኸም ከሃይማኖታዊ ይዘቱ በስተጀርባ በጊዜው የነበረውን የኪነ ሕንፃ ጥበብና ስልት ያስረዳል። ስለዚህ አስደናቂ ሥራም ቀደም ሲል እንደተመለከትነው በ፲፱፻፶ዎቹ ከውጭ ሀገር መጥቶ ቤተ ክርስቲያኑን የጎበኘው ስቴፈን ራይት<sup>60</sup> የተባለው ጸሐፊ ጽፏል።

“ውክብ እንተ ውስጥሰ ስቁረተ መቅደስ አልቦ ዘይወርድ ነጥብ ዝናም ምንተኒ ዘእንበለ እግረ ምዕዛረ ፀሐይ ባሕቲቱ እም አሜሃ ወእስከ ማኅለቅታ ለዓለም ወንሕነኒ ይደልወነ ንበል ዝ ነገር መንክር ወመድምም።”<sup>61</sup>

ወደ መቅደሱ ስቁረት ውስጥም እስከ ዐለም ፍጻሜ ድረስ ከፀሐይ ጮራ በስተቀር የሚወርድ የዝናም ነጡብጣብ ምንም የለም። እኛም ይኸ ነገር የሚያስገርምና የሚያስደንቅ ነው ማለት ይገባናል።

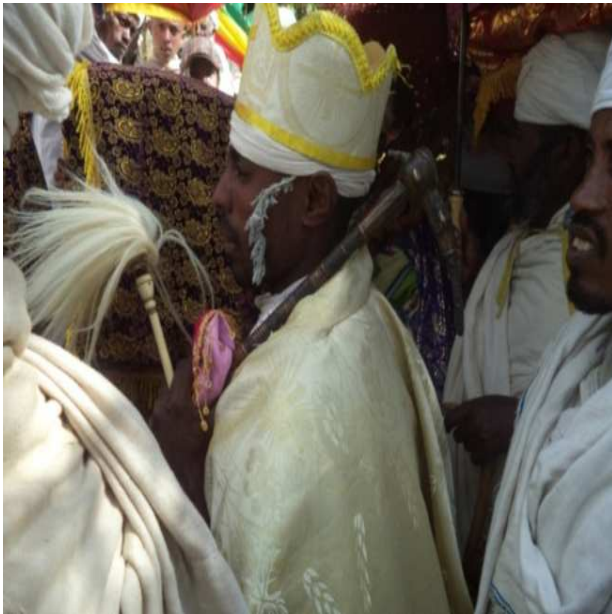
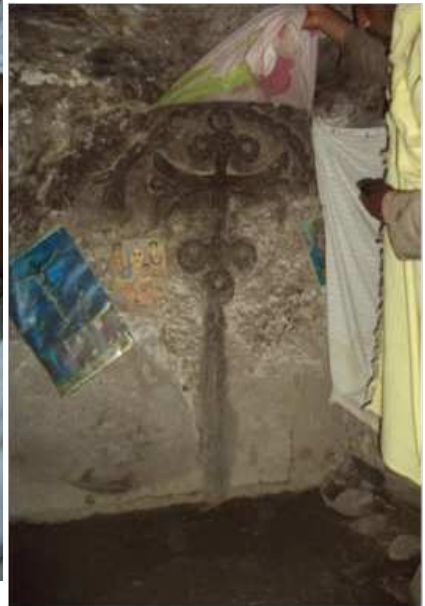
ብርሃነ ምስል ፭ ሀ. የአቡነ አሮንን ጉድብና ነጭ ጭራ የያዘ ካህን በክብረ በዓል ጊዜ፣ ለ. አቡነ አሮን ያነፁት ግድግዳ ላይ የተቀረጸ ትእምርተ መስቀል

በስተደቡብ በኩል ደግሞ በአዕማድ የተከፋፈሉ ኹለት ቦታዎች አሉ። በስተምሥራቅ በኩል ያለው ቦታ አቡነ አሮን ሥራ የጀመሩበት እንደኾነ ይነገራል። በዚህ ክፍል አንድ በር ሲኖር ከዚህ አጠገብም ሕንፃው (ግድግዳው) ላይ የተቀረጸ የመጽር መስቀል ቅርጽ ያለው በአበባ ያጌጠ መስቀል ይገኛል። ይኸም አቡነ አሮን ጸሎት ያቀርቡበት የነበረ ነው። በዚሁ ክፍል አካባቢም “የቆቅ ምዳብ” ሲኖር አቡነ አሮን ከግዙት ሲመለሱ ወደ ደብረ ዳሬት ከፊት ከፊት እየመራች የመጣች ነጭ ቆቅ ያረፈችበትንና እርሷንም የሚያስታውስ እንደኾነ ይነገራል።<sup>64</sup>

የአቡነ አሮን ሕንፃ በሰው እጅ የታነፀ መኾኑ እና አካባቢያዊ የሕንፃ መሣርያ (ምሳሌ መጥረቢያ) የተጠቀሙ ስለመኾናቸው የመሣርያው ምልክት ከጣራው ላይ ይታያል። ሕንፃውን ለመፈልፈል የተጠቀሙባትን መሣርያ ቅዱስ ገብርኤል ለአቡኑ እንደሰጣቸው የሚነገር ሲኾን ጉድብ ተብላ ትጠራለች። ጉድብ እጅግ የተቀደሰች በመኾኗ እየታጠበች ውኃው (ጸብሉ) ለሕመማን ይሰጣል፤ በዚህም ብዙ ሕመማንን ይፈወሳሉ። አቡነ አሮን ይጠቀሙባት የነበረች ነጭ ጭራም

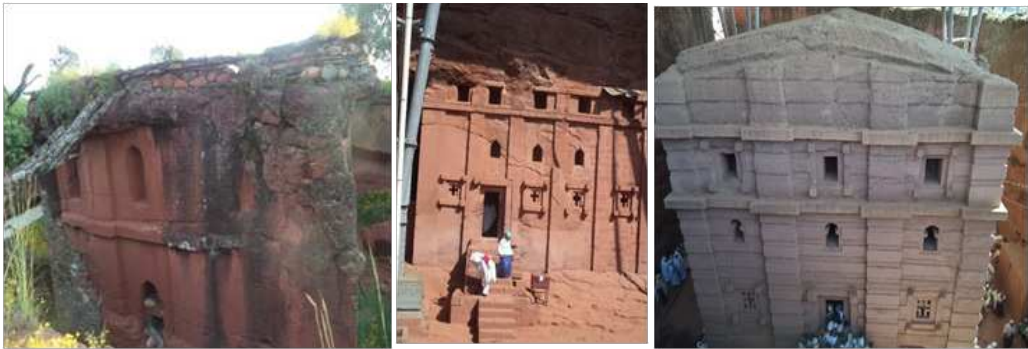
ብርሃነ ምስልጌ የሕንፃ መቀነቻዎች እና ወደታች የተሠመሩ መሥመሮች እይታ፡ ሀ. ናዙኝ ማርያም፣ ለ. ቤተ አማኑኤል (ላሊበላ)፣ ሐ. ቤተ አባ ሊባኖስ (ላሊበላ)

አብያተ ክርስቲያናት አጥኝዎችን ትኩረት የሚስቡ ናቸው። ቤተ ክርስቲያኑ ሙሉ ወጥና ዐራት ማዕዘን ውቅር ሕንፃ መኾኑ ላሊበላ ውስጥ ከሚገኙት አብያተ ክርስቲያናት ጋር ያመሳስለዋል። የሕንፃውን ወገብ ጠምጥሞ መሐል ለመሐል የሚያልፈው የዐለት መሥመር ወይም መቀነቻ<sup>68</sup>(rock girdle or horizontal layer) እና ወደ ታች የታነፁ ሰፋፊ መሥመሮች (vertical buttresses) ለግድግዳው ጌጥ ኾነዋል። መቀነቻው ከቤተ አማኑኤል (ላሊበላ) እና ቋሚ መሥመሮቹ ቤተ አባ ሊባኖስ (ላሊበላ) እና ዞዝ አምባ ጊዮርጊስ (ሰሜን ጎንደር ውስጥ) ጋር ይመሳሰላል። እነዚህ መሥመሮችም በአበከናና ግብፃውያን ውቅር አብያተ ክርስቲያናት ላይ ይታያሉ።

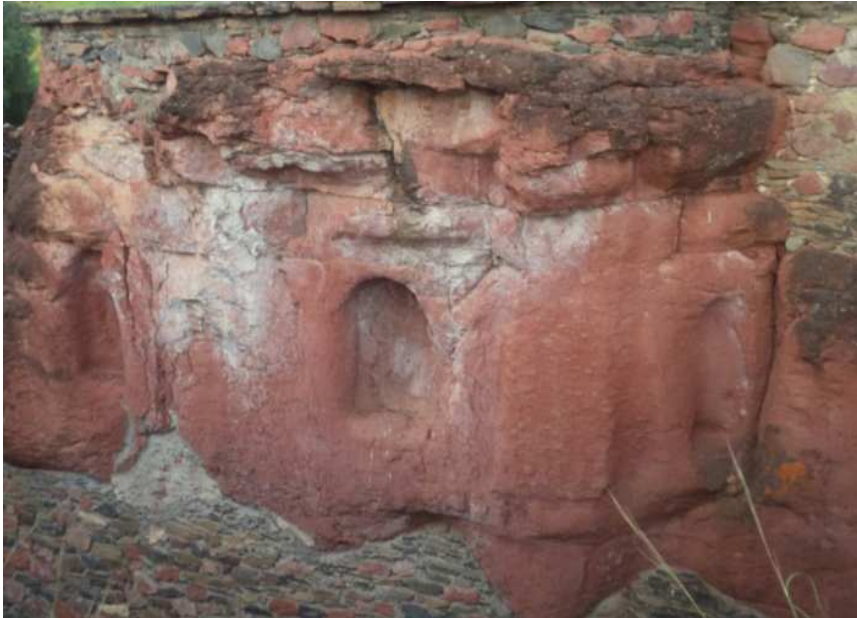
ብርሃነ ምስል ፩. ዝናምና ፀሐይ የተፈራረቀበት የናዙኝ ማርያም ሕንፃ-የምዕራብ ገጽ

በስተምዕራብ ያለው የሕንፃው ገጽ ሙሉ በሙሉ የኪነ ሕንፃ መገለጫዎቹን አጥቷል። ነሐሴ ፲፪ ቀን ፳፻፭ ዓ.ም. በዘነበው ከባድ ዝናብ እንደአጥር የሚያገለግለው የዐለቱ ክፍል ፈርሷል። ሕንፃው ልዩ ኾኖ ሳለ ውበቱን ያጣው፣ ብዙ መስኮቶቹ የጠፉትና የተበላሹት በተፈጥሮ ኃይል ምክንያት ነው። በእውነቱ የ፲፮፻ ዓመት ታሪክ ያለው መኾኑ ምስክር የሚሰጥለት እና የኢትዮጵያውያንን ምንነትና ጥንታዊ የጥበብ ሥራ የሚያሳይ ሕንፃ በነበር ብቻ ሊቀር የተቃረበ ይመስላል።

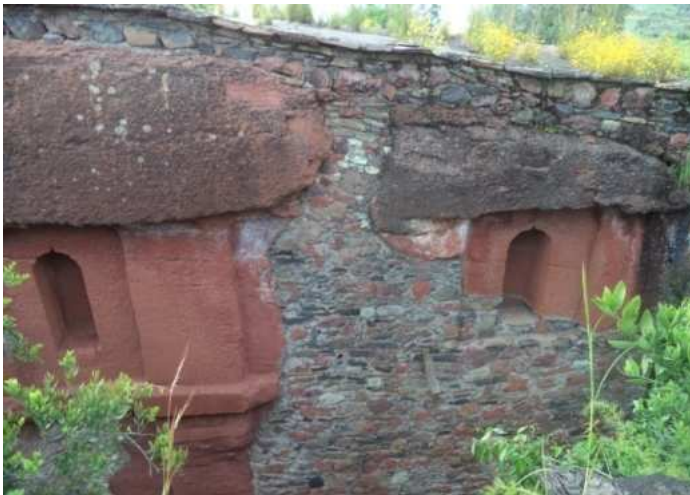
**ብርሃነ ምስል ፬. በድንጋይና ሲሚንቶ የተደረገ ጥገና፣ የናዙኝ ማርያም ወቅር ሕንፃ ደቡባዊ ገጽ**

የደብሩ ካህናት ይናገራሉ።<sup>79</sup> በኹለቱም የጥገና ጊዜያት በመስኩ የሠለጠኑ ሰዎች የተካተቱበት ሳይኾን በአካባቢው ምእመናን በጎ ፈቃድ ብቻ የተከናወነ ነው። ጥገናዎቹ ተገቢና ሙያዊ አለመሆኑን የተናገርኩበት ዋና ምክንያት ጥገናዎቹ በመስኩ የሠለጠኑ የቅርስ ጥገና ባለሙያዎች ያልተካተቱበትና በአካባቢው ኅብረተሰብ ብቻ የተከናወኑ በመኾናቸው ነው።

በተጨማሪም ለጥገናዎቹ የተጠቀሙባቸው ቁሳቁሶች እና ግብዓቶች ከቅርስ ክብካቤ አንጻር ተገቢ ስላልኾኑ ነው። ለምሳሌ የተጠቀሙባቸው ስሚንቶና ድንጋይ<sup>80</sup> ለጥገና አገልግሎት የሚውሉ አይደሉም። ቤተ ክርስቲያኑ የታነፀበት ዐለት አሸዋማ ባሕርይ ያለው ቀይ ዐለት (a red sedimentary sandstone) በመኾኑ በክብደትም ኾነ በጥንካሬ የስሚንቶውና የጥቁሩ ድንጋይ (basaltic stone) በእጅጉ ያመዝናል። ይህም በመኾኑ ከጣራው ላይ ያለው ድንጋይና ሲሚንቶ ዋናውን ዐለት እንዲሰነጠቅ በማድረግና ከግድግዳው ላይ የተሰኩት የዋናው ዐለት ዐይነት ያልኾኑ ድንጋዮች ዋናውን የሕንፃውን ዐለት እንዲናድ እያደረጉት መኾኑ በግልጽ ይታያል። የተደረገው ጥገና ችግሩን ከመቅረፍ ይልቅ እንዲባባስ እያደረገ ያለ ነው።
